# NURMEKSEN OSUUSMEIJERI-JUUSTOLA

## Suppea rakennusinventointi

Teija Kokko/ Osmo Karttunen2022/ Arkkitehdit OK

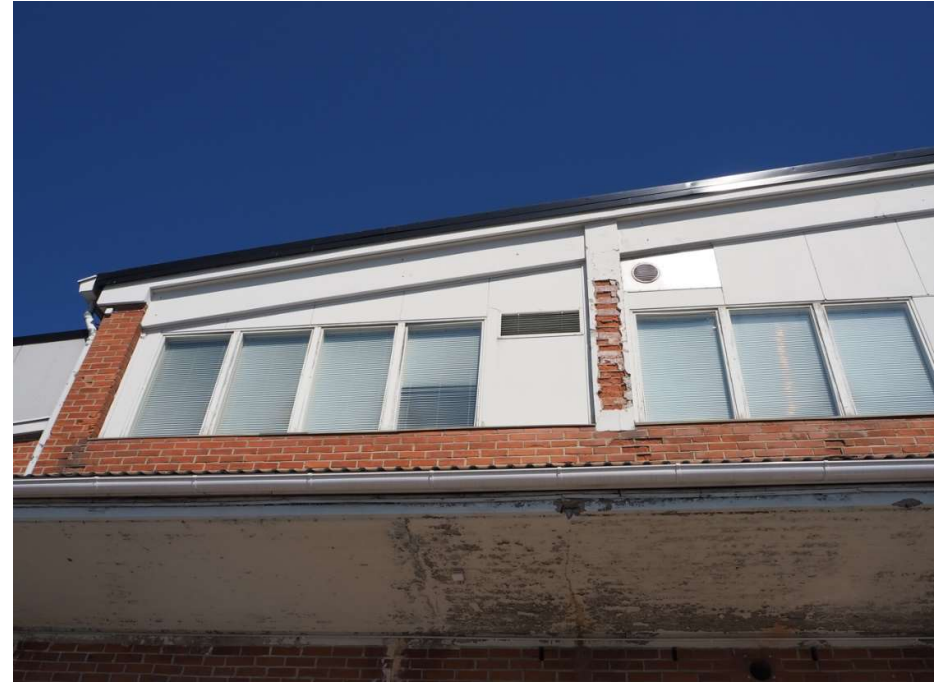
Rakennuksen länsipuolella sijaitsevien toisen kerroksen ikkunoiden väleissä olevat pilasterit ovat vaurioituneet vuosien saatossa. Muutoin julkisivut ovat pääosin siistissä kunnossa.

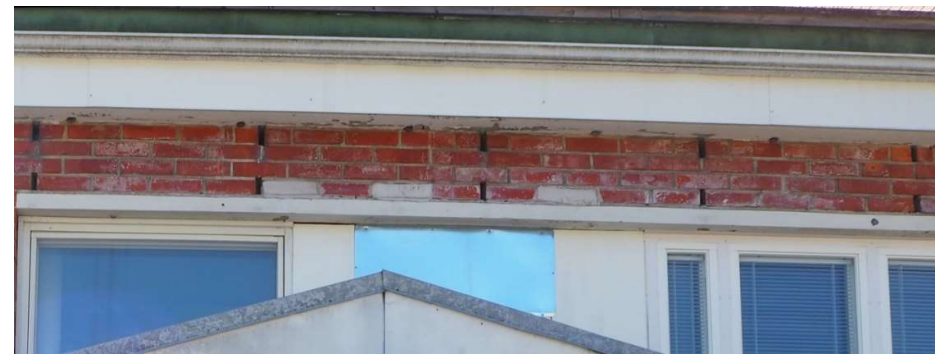
Vesikaton valumavedet ovat vaurioittaneet ulkoisesti tiilipintaa. Näkyvissä myös korjattuja tiiliä.

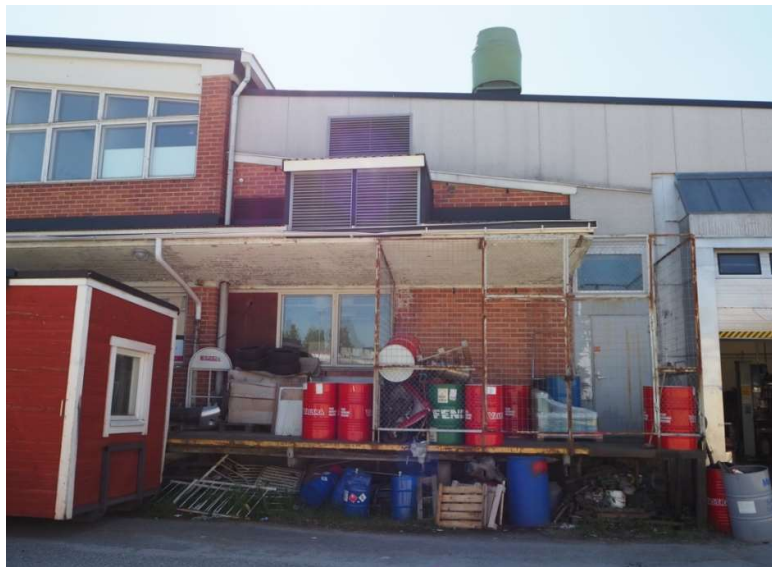
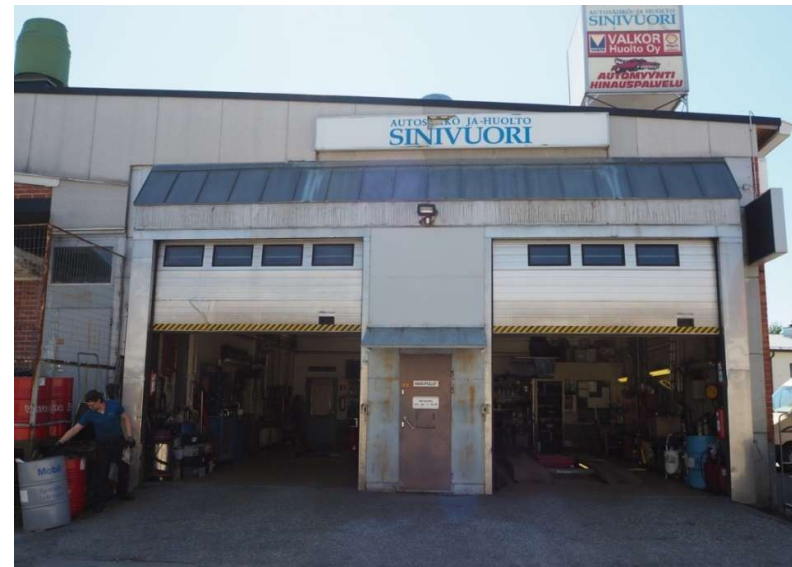
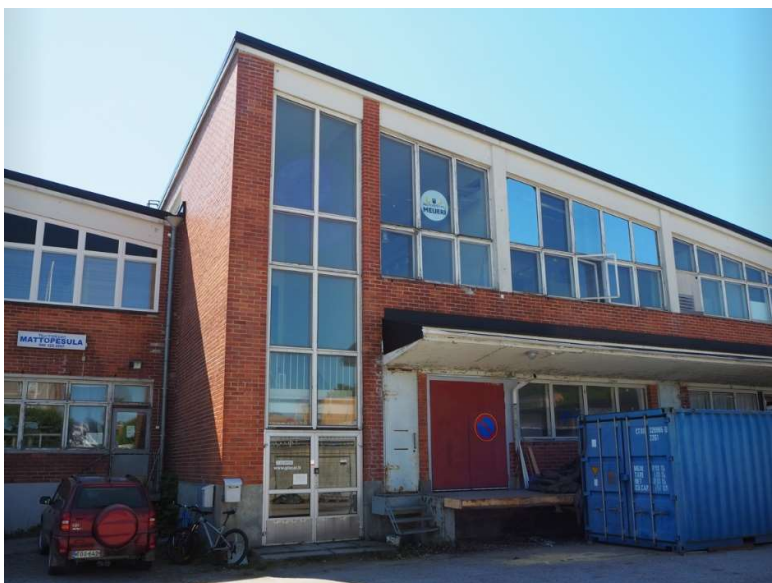
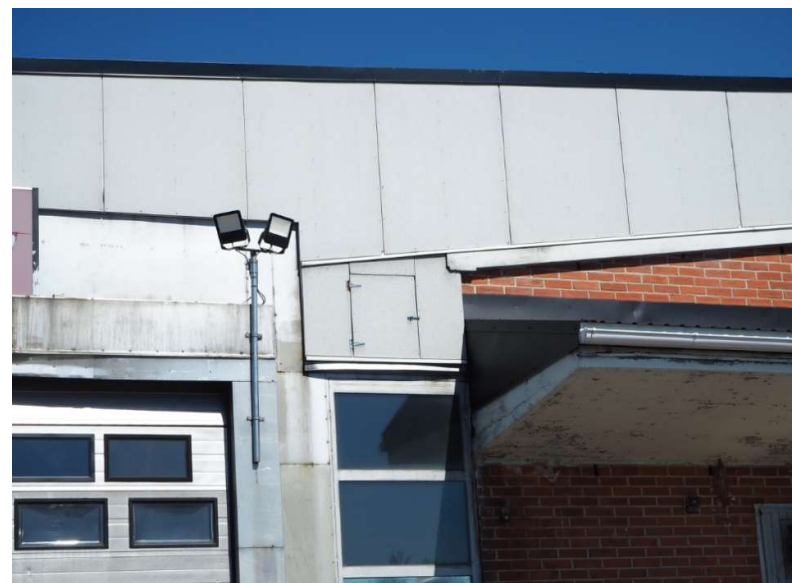
Vasemmalla koillispuoleinen kaksikerroksinen rakennusosa, joka on säilynyt alkuperäisessä asussaan, lukuun ottamatta porrashuoneeseen johtavia uusittuja parioivia. Korjaamolaajennuksen ja alkuperäisen rakennuksen liitoskodan toteutus on epäsiisti ja hajanainen.

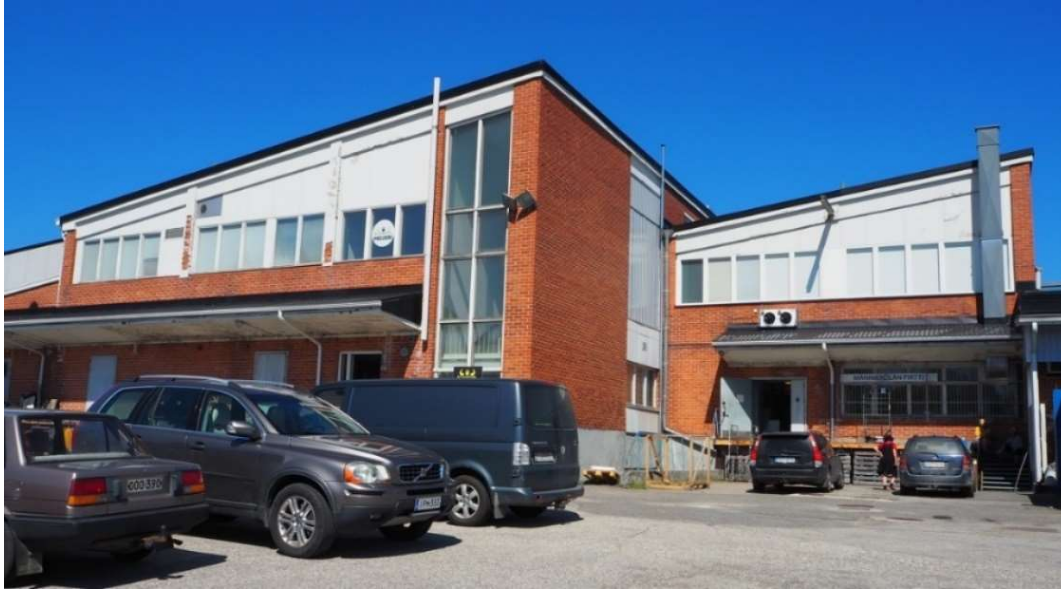
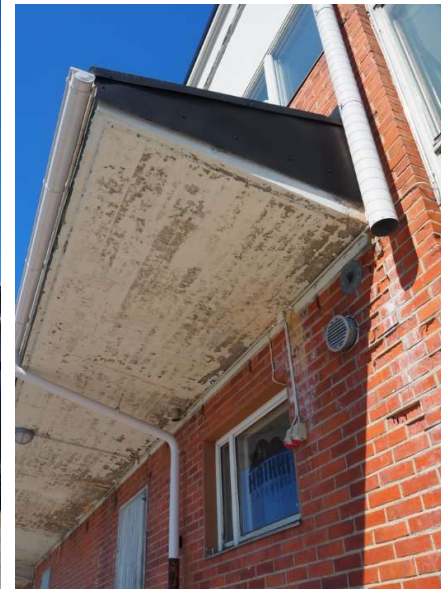
Entisten lastauslaiturien kaatokset ovat säilyneet ennallaan mutta ovat kärsineet kosteuden vaikutuksista. Aiemmin sisäänpäin kaatavissa lipoissa oli ilmennyt ongelmia, sillä seinän vierellä sijainnut toimimaton vedenpoisto oli kastellut ulkoseinää. Luultavammin 1990-luvulla toteutettiin muutos, jossa lippojen kaatosuunta vaihdettiin ulospäin kaatavaksi sekä asennettiin ulkoiset räystäskourut.

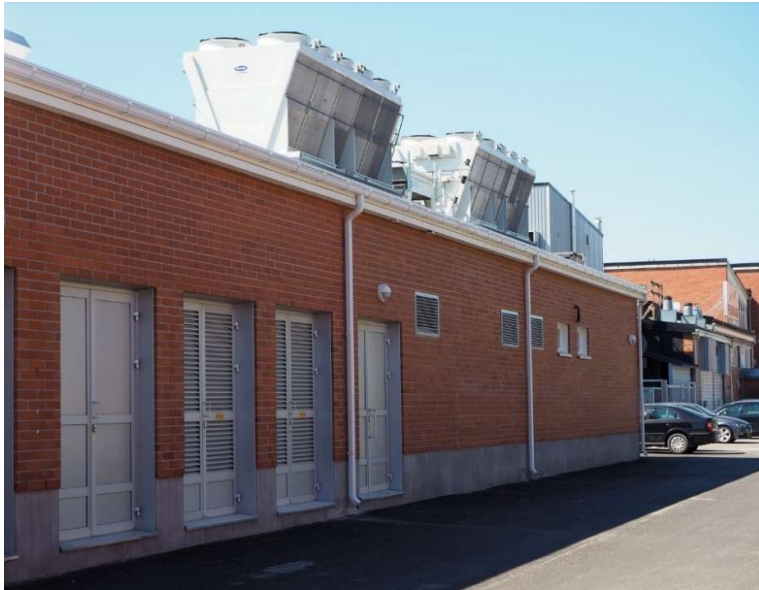
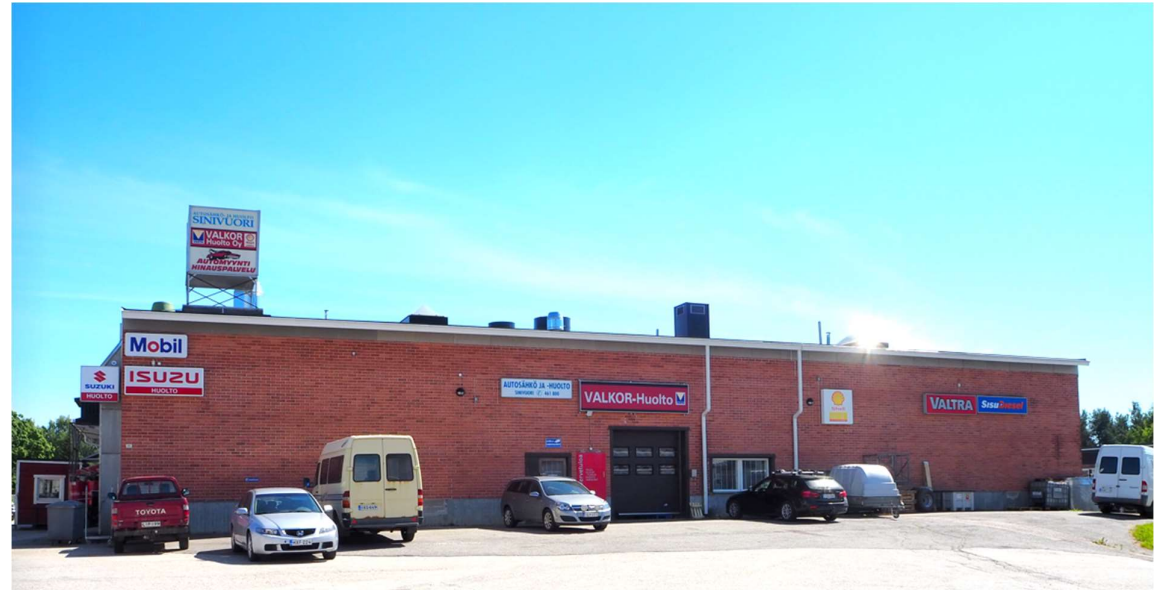
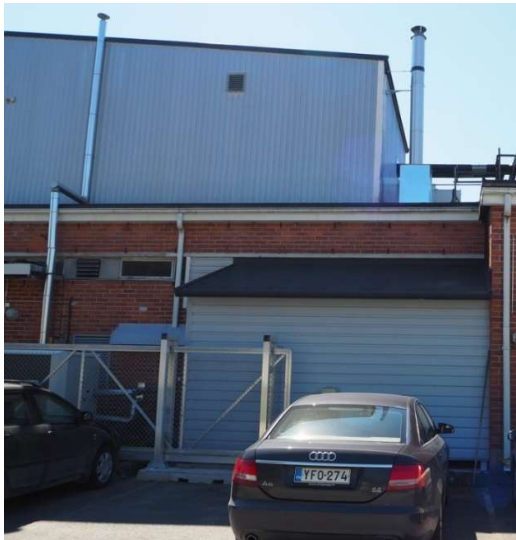
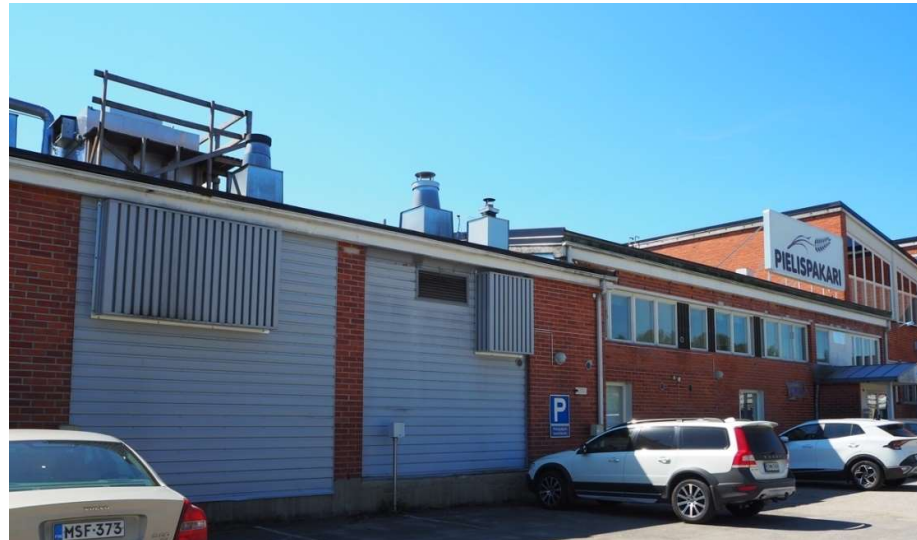
Koillispuoleisella pitkällä julkisivulla on nähtävissä useita vaaleansiniaharmaita paneelipintaisia sekä pellitettyjä alueita, jotka katkovat muuten yhtenäistä tiiliseinää. Laajimmat paneeloidut alueet on toteutettu muutostöiden yhteydessä, jossa suuret paistouunit tuli saada sisälle rakennukseen. Julkisivuille on tehty useita ilmanvaihdon sekä tekniikan läpivientejä. Muutosten toteuttamisessa ei ole ollut yhtenäistä linjaa.

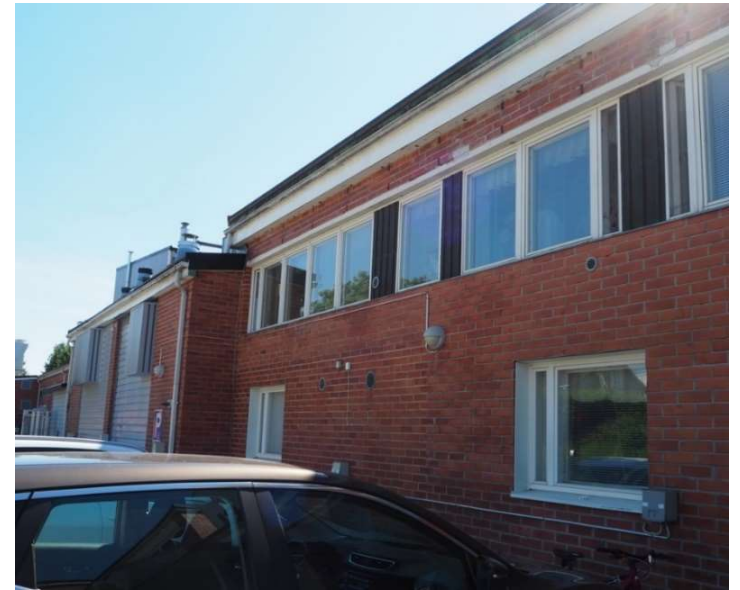
Alkuperäisten ikkunoiden puuosat ja listoitukset ovat heikossa kunnossa. Liiketiloina toimineissa tiloissa on ikkunoiden ulkopinnassa alkuperäiset puiset lasituslistat. Monin paikoin ikkunoita on uusittu joko puurakenteisena tai alumiini-ikkunoina.

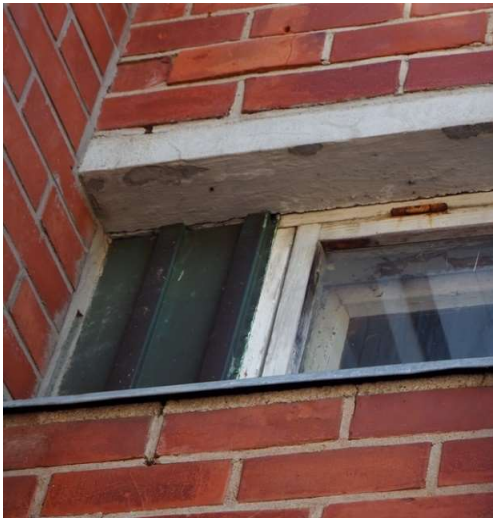
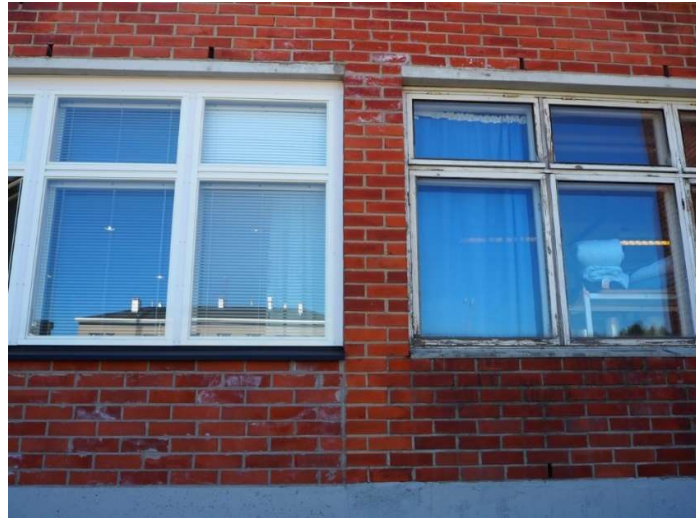
Vasemmanpuoleisessa kuvassa nauhaikkunoiden alkuperäinen vihreä umpiosa sekä myös alkuperäinen sinkitty vesipelti. Oikealla kuvassa uudet alumiini-ikkunat ja vanhat puulistaiset ikkunat rinnakkain.

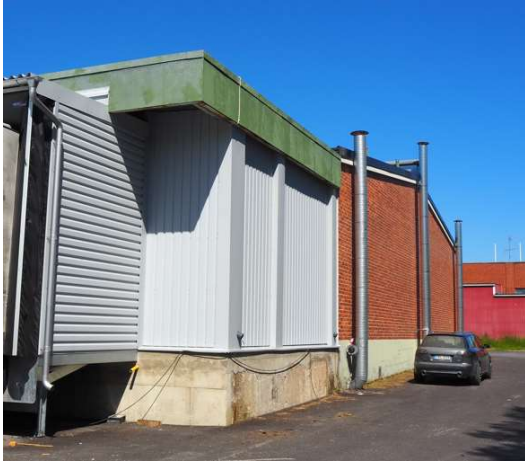
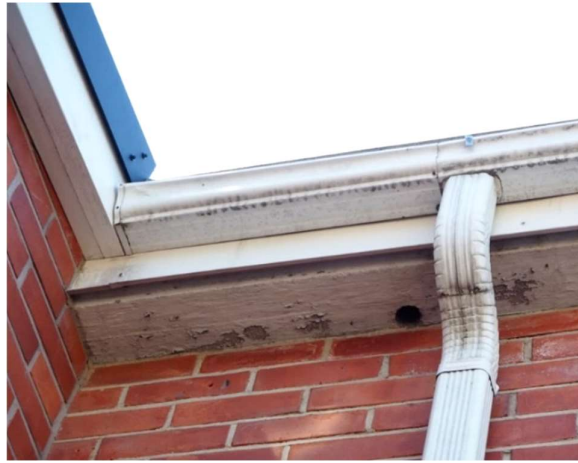
Vesikattoa on uusittu, mutta muutoksen tarkempaa ajankohtaa ei ole tiedossa. Alkuperäiset betoniset räystäät ovat lyhyet ja umpinaiset. Räystäiden betonirakenteet ovat osin murtuneet ja niissä on havaittavissa vähintään maalipintojen irtoamista.

Yläpohjan ilmanvaihto on suunniteltu alun perin toteutettavaksi noin metrin välein sijoitettujen räystään alapinnoilla sijaitsevien pyöreiden reikien kautta. Yläpohjan tuule- tusta ei ole tehostettu muutos- tai korjaus- töiden aikana.

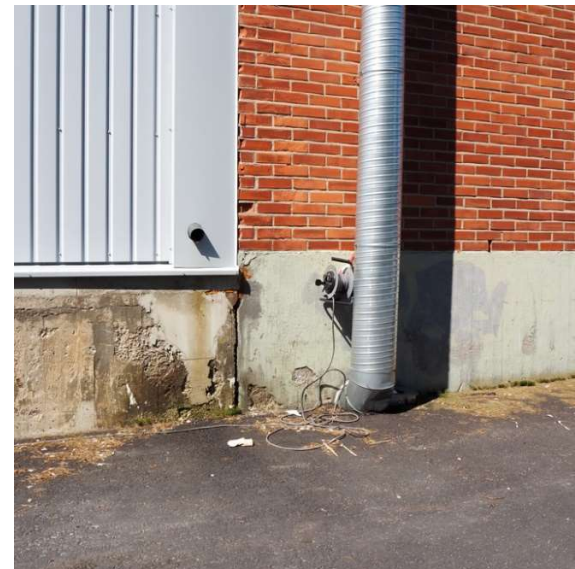
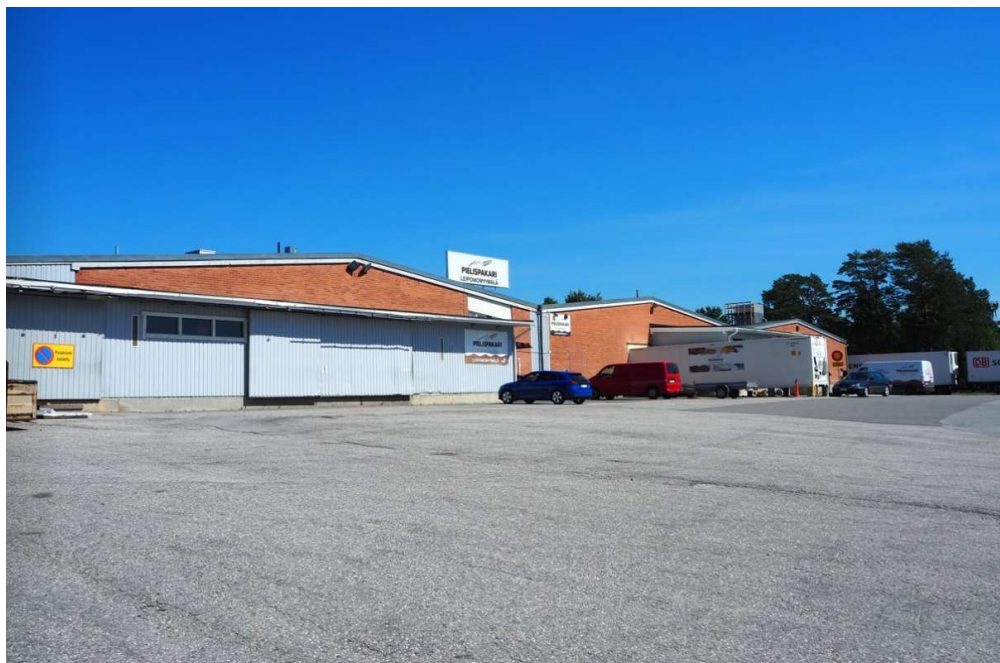
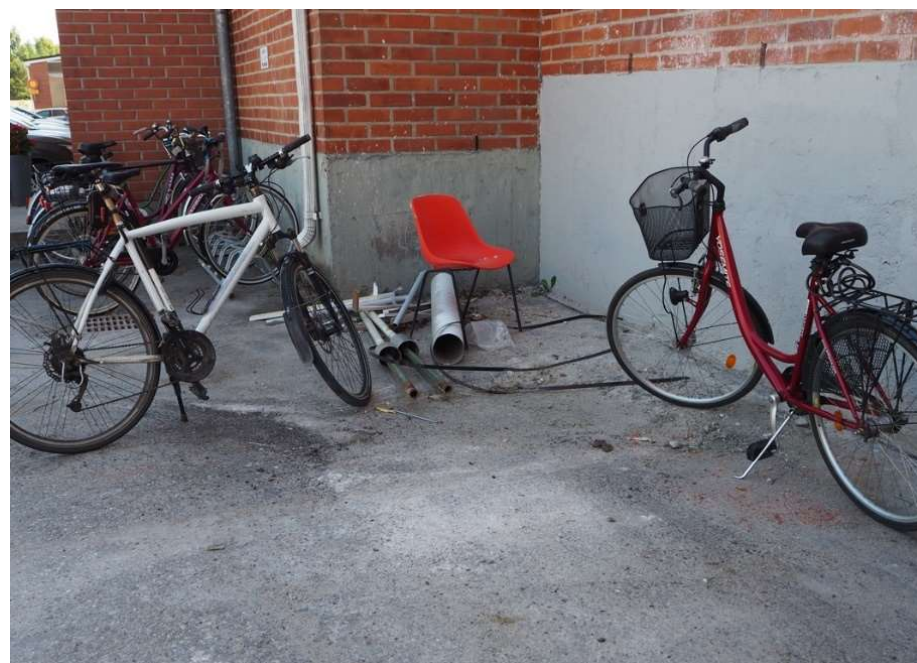
Alapuolella: Rakennuksen koillispuolelta otetussa kuvassa asfaltti on painunut monin paikoin rakennuksen vierustalta eivätkä vedet kulkeudu sadevesikaivolle saakka.

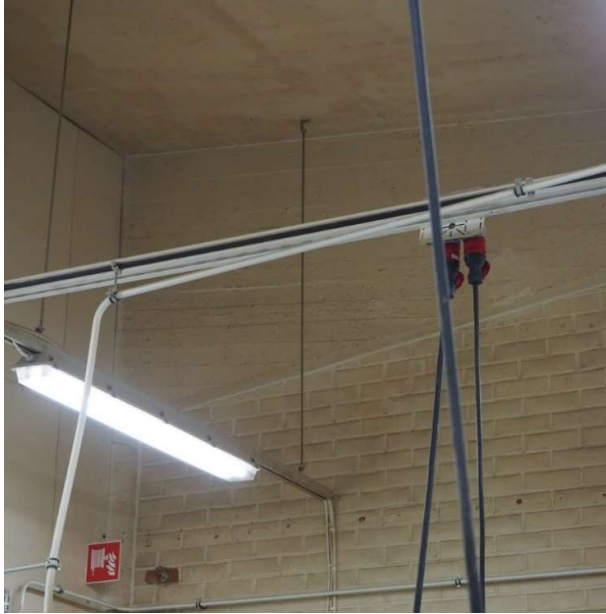
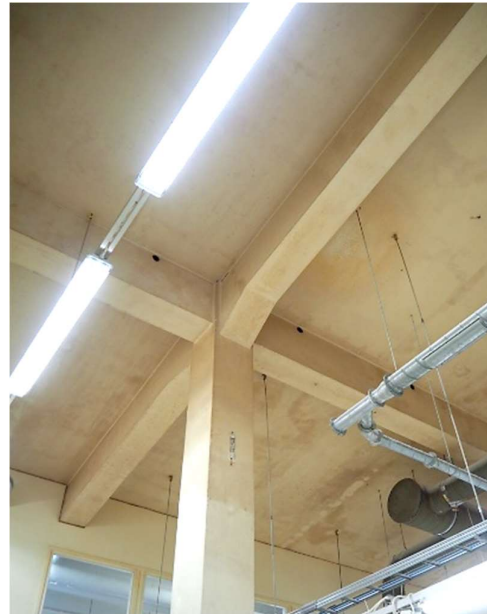
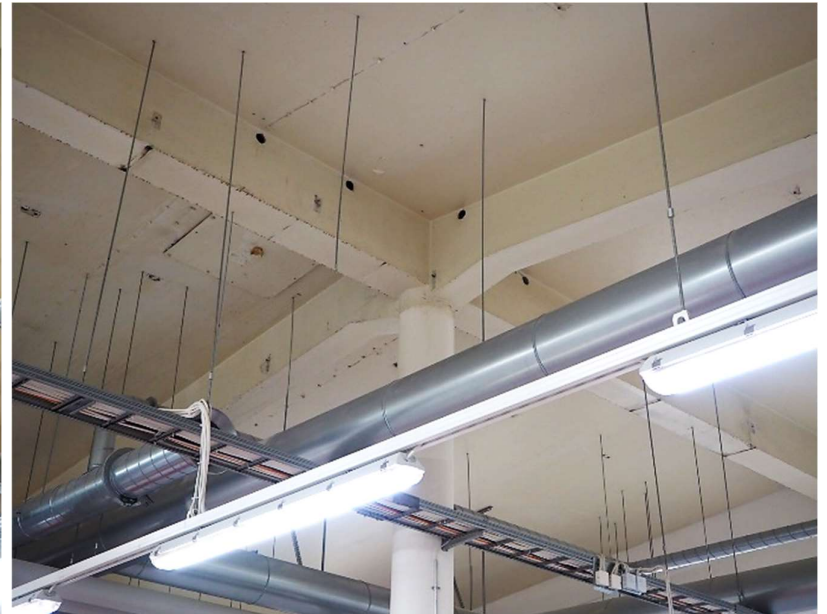
Rakennuksen kantavat rakenteet ovat esillä ja ovat osittain edelleen betonipintaiset. Vasemmanpuoleisessa kuvassa on nähtävillä seinälinjan korotus, jossa tiilimuurausta on korotettu muottivaletulla betoniseinällä.
