# NURMEKSEN OSUUSMEIJERI-JUUSTOLA

## Suppea rakennusinventointi

Teija Kokko/ Osmo Karttunen2022/ Arkkitehdit OK

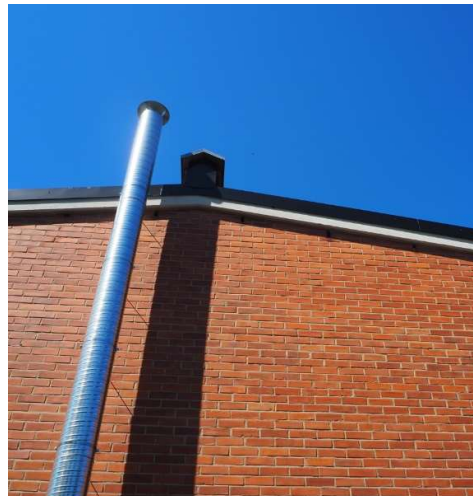
Siistikuntoinen alkuperäinen muurattu kaakkoispuolen julkisivu.

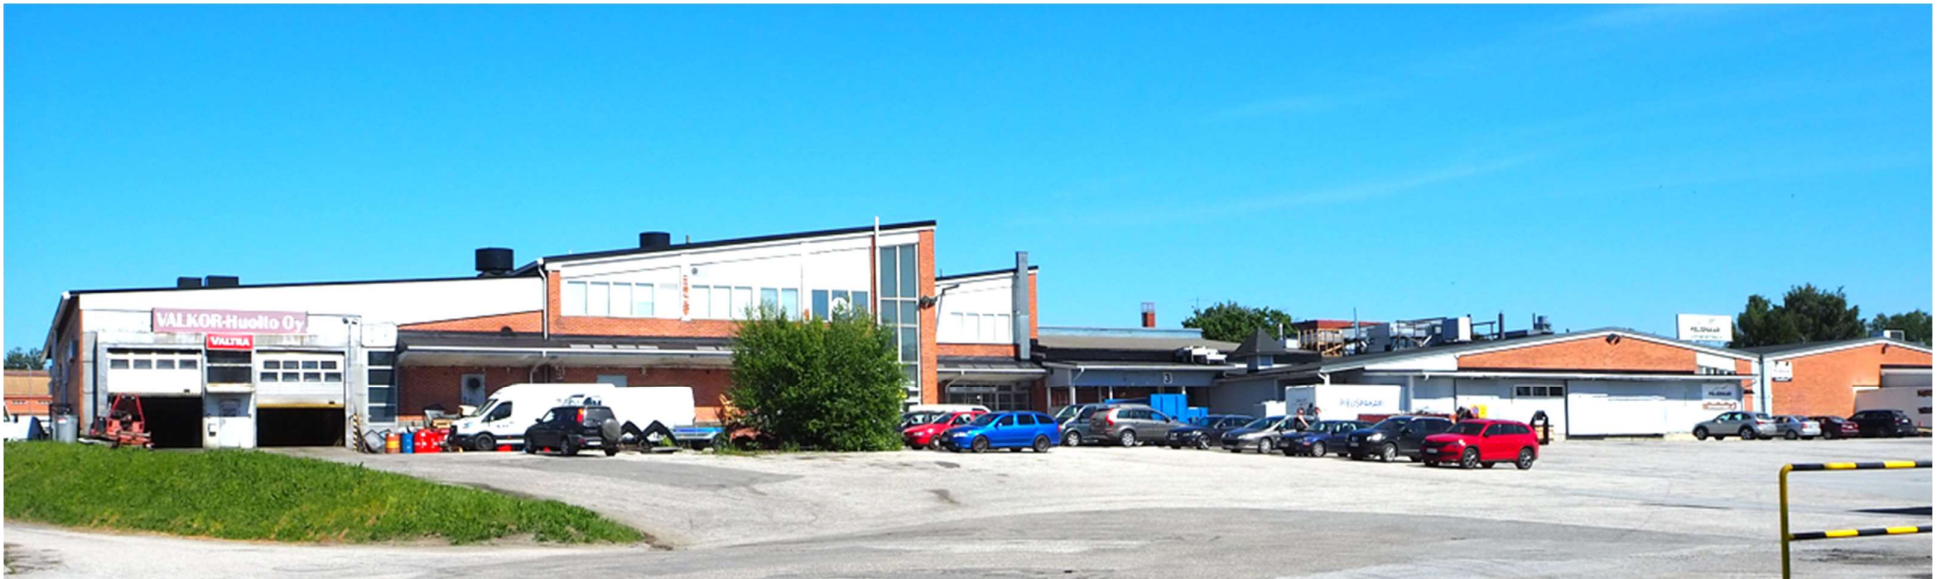
Entisten lastauslaiturien kaatokset ovat säilyneet ennallaan mutta ovat kärsineet kosteuden vaikutuksista. Aiemmin sisäänpäin kaatavissa lipoissa oli ilmennyt ongelmia, sillä seinän vierellä sijainnut toimimaton vedenpoisto oli kastellut ulkoseinää. Luultavammin 1990-luvulla toteutettiin muutos, jossa lippojen kaatosuunta vaihdettiin ulospäin kaatavaksi sekä asennettiin ulkoiset räystäskourut.

Luoteiskulmasta kuvattu näkymä nykyisestä meijerirakennuksesta, jossa on näkyvillä useina vuosina toteutettujen muutosten kerrostumat.

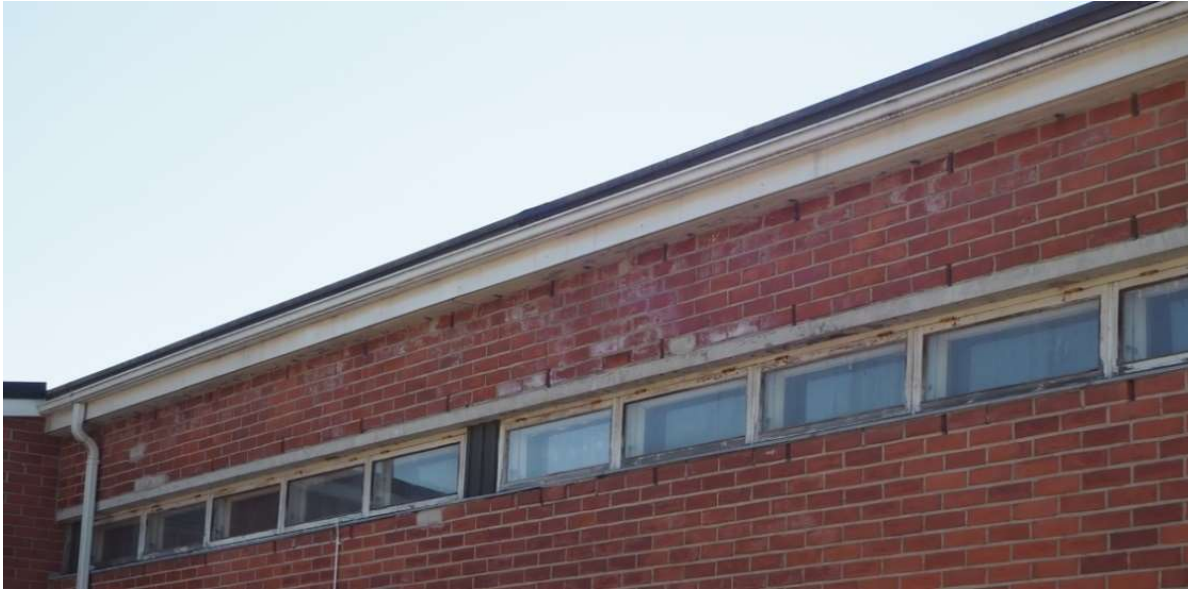
Alkuperin matalan rakennusosan julkisivuja koristivat seinän yläreunaan sijoitetut matalat nauhaikkunat, jotka ovat jäljellä enää vain pienellä osalla koillispuoleisella julkisivulla. Nauhaikkunoita rytmittivät vihreät pystypeltiset umpiosat. Myöhemmin umpiosat on suurimmalta osin korvattu ruskeaksi peittomaalatuilla pystypaneeleilla.

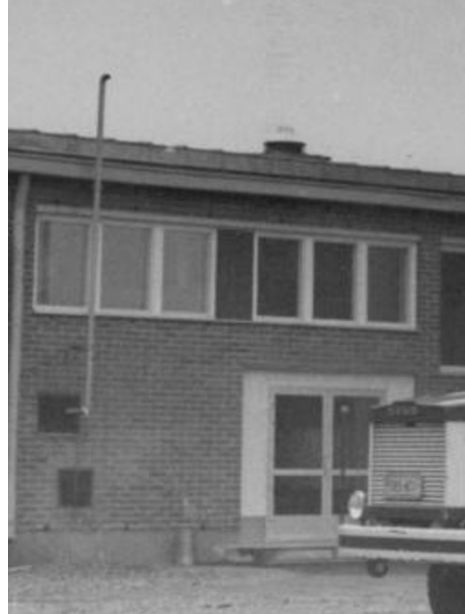
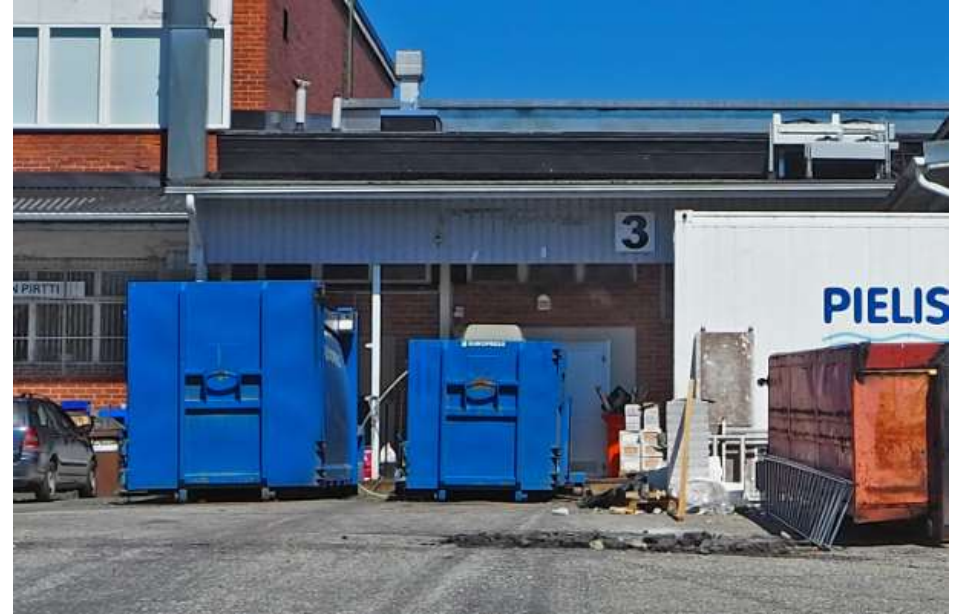
Vasemmanpuoleisessa kuvassa vuodelta 1987 on nähtävissä yksi alkuperäisistä pääsisäänkäynneistä, jossa ovet ovat lasiaukolliset ja ovea ympäröi tasoitettu, valkoiseksi maalattu reunus. Oikealla kuva nykyhetkestä, jossa oven yläpuolella olevat ikkunat ovat katoksen peitossa, ja ovia ympäröivä tasoitettu alue on ennallaan, mutta ovet ovat uusittu umpinaisiksi alumiinioviksi.

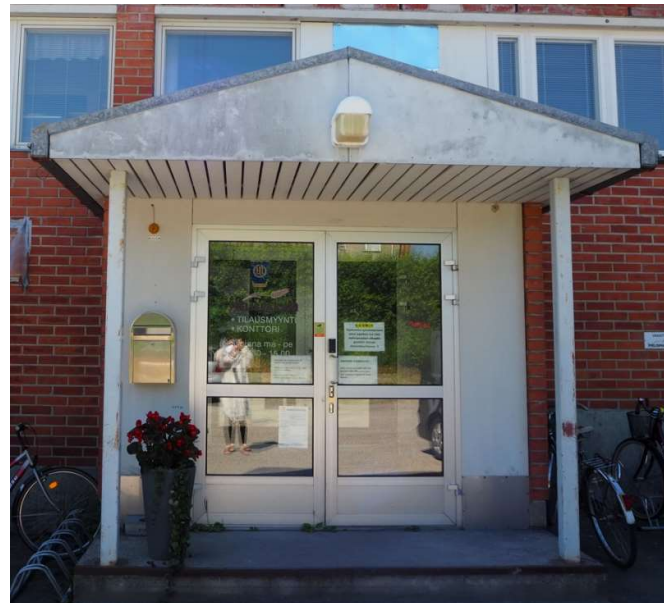
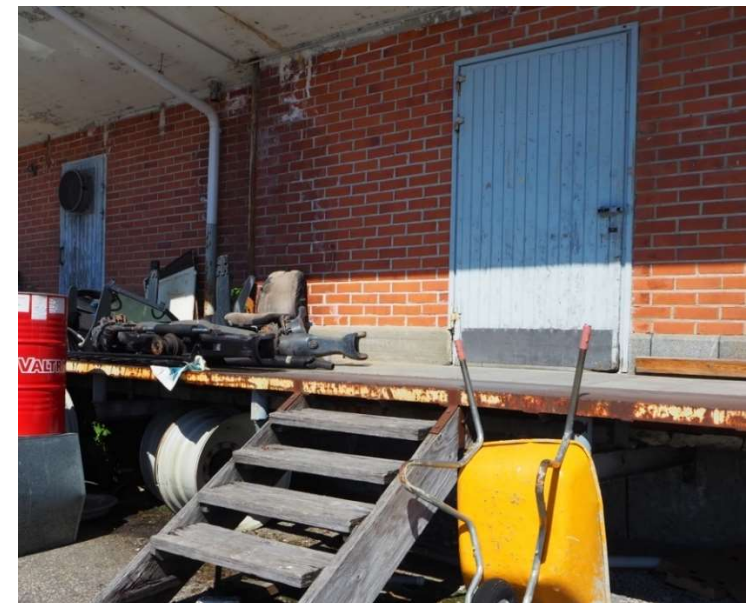
Useiden laajennusten ja muutostöiden vuoksi ulko-ovien paikkoja on vaihdettu sekä tehty uusia sisäänkäyntejä. Osa ulko-ovista on edelleen alkuperäisiä, pystypaneloituja ovia. Alkuperäiset ovet sijaitsivat lastauslaiturien yhteydessä. Muualla ovet on uusittu palvelemaan olevaa käyttötarkoitusta. Alun perin liiketilojen sisäänkäynnin ovet ovat olleet lasiaukollisia. Sittemmin ovia on uusittu alumiinirakenteisiksi ja osin umpinaisiksi.

Oikealla alkuperäiset pystypaneloidut ovet. Vasemmalla Leipomon koillisenpuoleinen sisäänkäyntiovi ja katos, jotka on rakennettu 1980-luvulla.

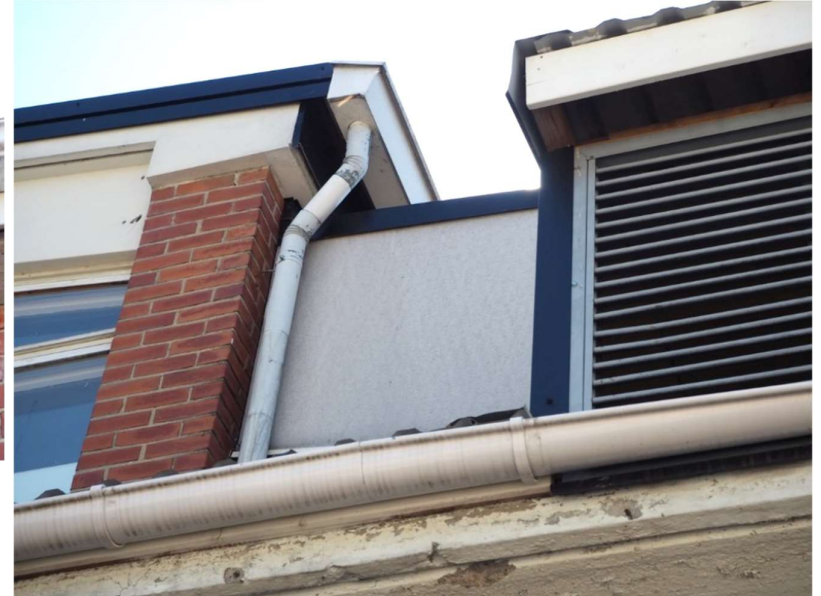
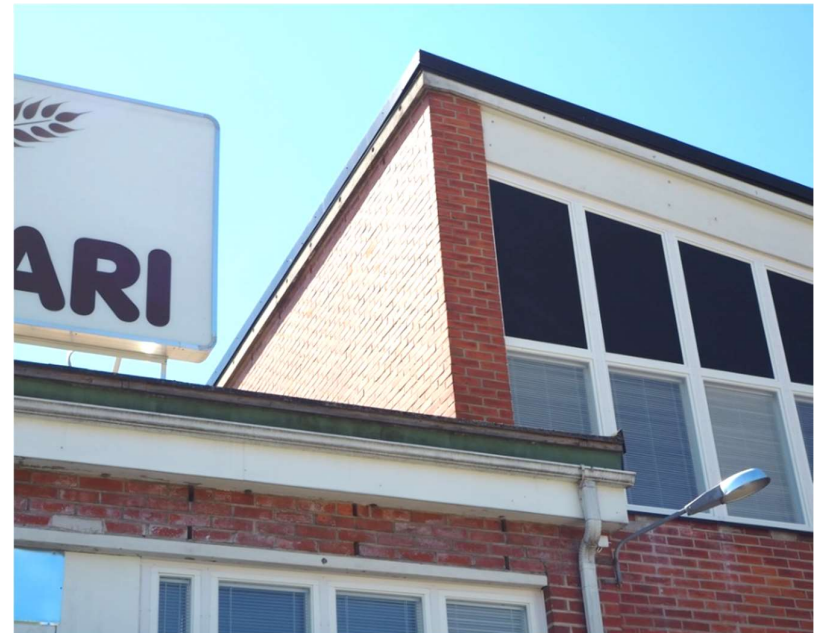
Vesikattoa on uusittu, mutta muutoksen tarkempaa ajankohtaa ei ole tiedossa. Alkuperäiset betoniset räystäät ovat lyhyet ja umpinaiset. Räystäiden betonirakenteet ovat osin murtuneet ja niissä on havaittavissa vähintään maalipintojen irtoamista.

Oikeanpuoleisessa kuvassa esillä kaksiosai- nen rakennusosa, jossa on alkuperäiset räystäs- rakenteen mutta vesikate on uusittu ja on väriltään musta. Aiemmin vesikatteen väri oli vihreä, joka on vielä esillä kuvassa matalamman osan räystäällä.

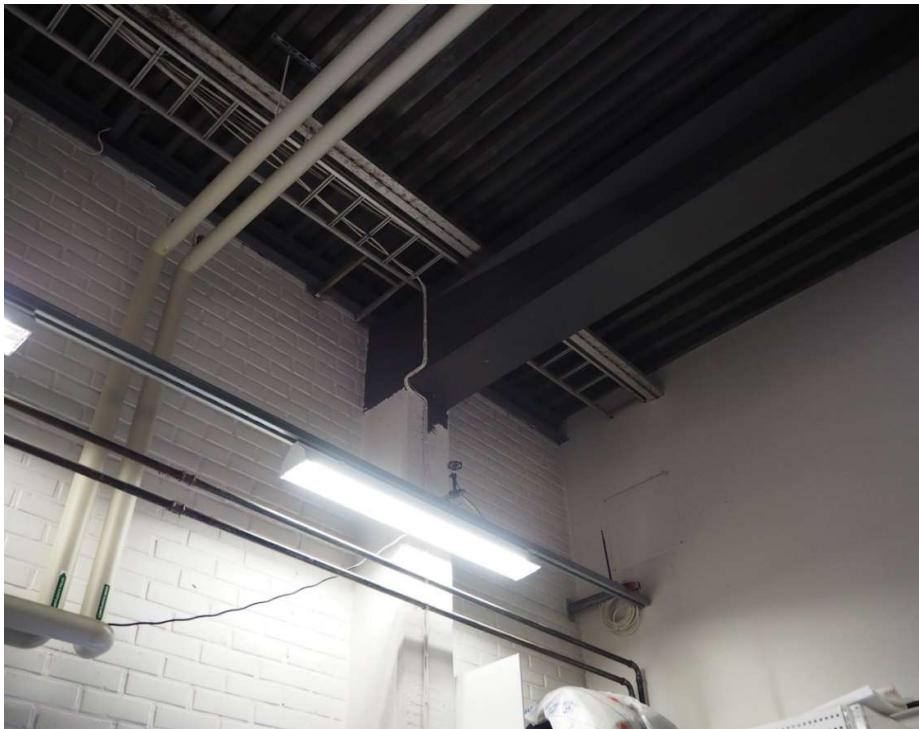
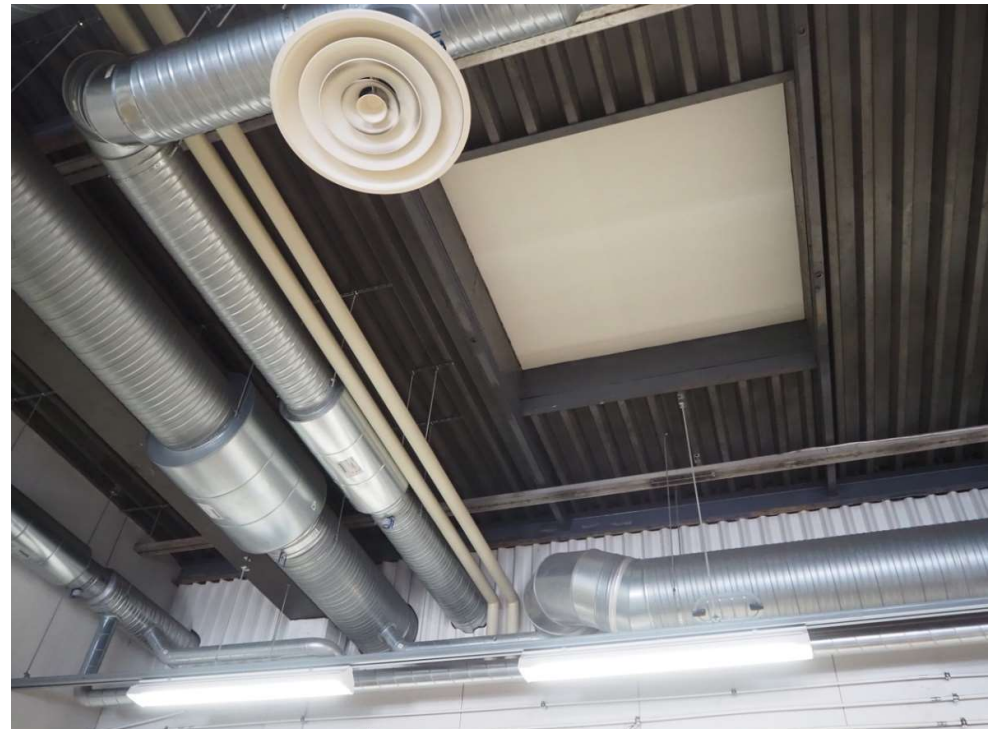
Korjaamon päädyssä on näkyvillä 1990-luvulla tehdyssä muutos-työssä lisätyt teräsrakenteet sekä uudet kattoikkunat. Tilat ovat siistit ja ne on varustettu ajanmukaisella ilmanvaihtotekniikalla.

Päätytiiliseinää vasten on sijoitettu betonipilari, jonka päällä on primäärikannak-keena toimiva teräspalkki. Sisäkaton verhoilu on peltiä.

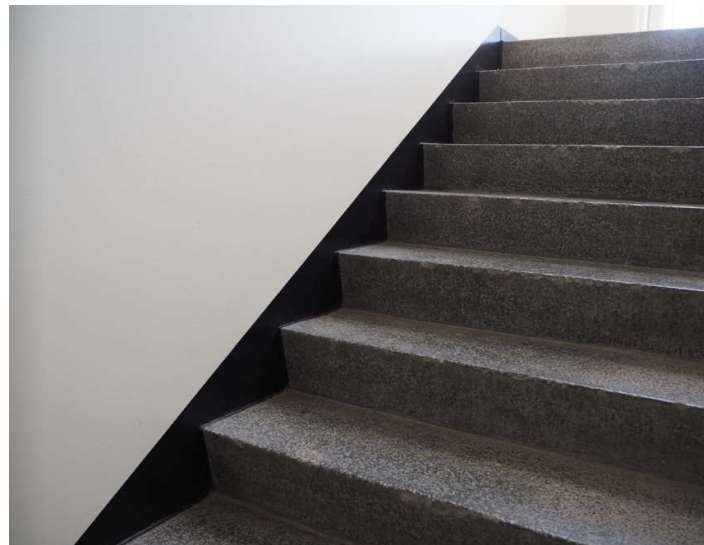
Porrashuoneiden seinäpinnat ovat ylitasoitettut ja maalatut. Useiden eri toimijoiden käytössä oleva porrashuone sijaitsee rakennuksen länsipuolella. Tilat ovat ehostettu tai ainakin maalattu josakin vaiheessa. Mosaiikkibetonista tehdyt porrasaskelmat ovat siistit, samoin maalaukset portaan vierellä ovat hyvässä kunnossa.

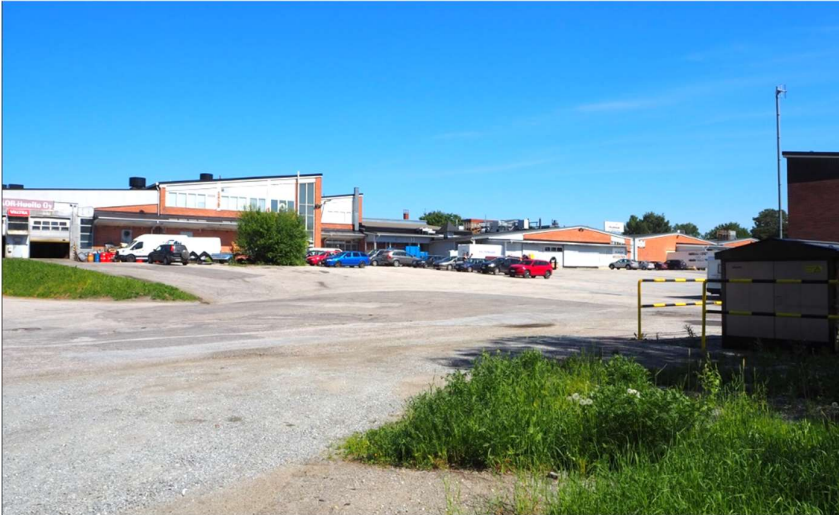
Näkymä lounaasta päin. Juustolan välittömässä läheisyydessä sijaitsee valkeaksi rapatut vanha mylly sekä vehnämylly. Rakennukset on sijoitettu tontille toiminnallisien perusteiden mukaan silti melko lähelle toisiaan.

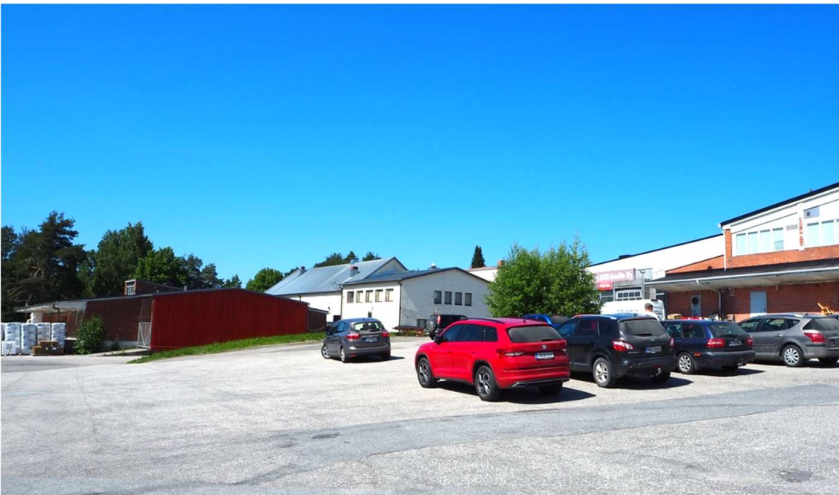
Näkymä lännestä päin. Oikealla näkyvissä lämpövoimala ja vasemmalla suuri asfalttipiha Juustolan edustalla.

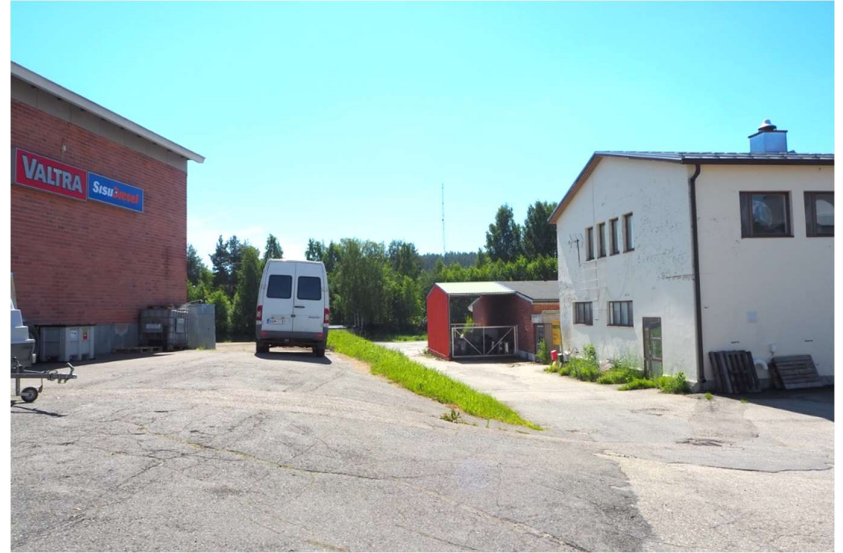
Rakennuksen luoteispuolella on vanha mylly sekä taustalla näkyvä matala varastorakennus.

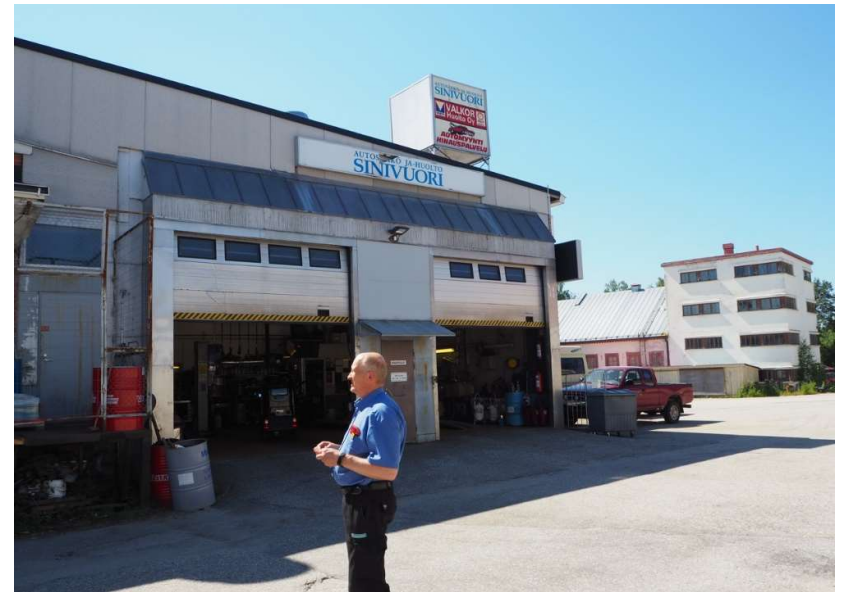
Korjaamon päätyä vasten sijaitsee suojelluksi luokiteltu vehnämylly.
